SUIVI D'ETUDE

**RN21 Rectification des virages de Pujols
Réhabilitation du ruisseau de Larpigne
1^{ère} tranche - secteur amont**

ETAT DES LIEUX DU RUISSEAU DE LARPIGNE

Etat après premiers travaux de réhabilitation :

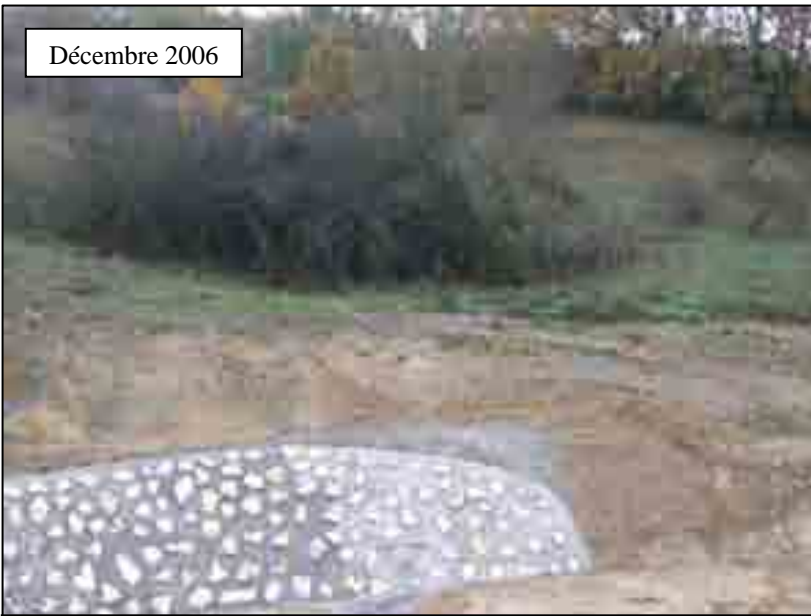
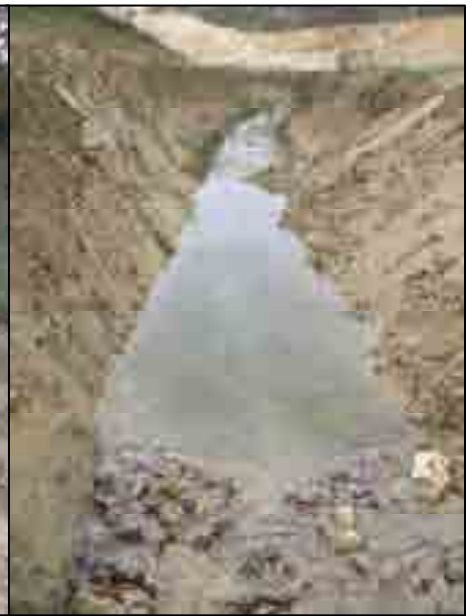
Décembre 2006

Tronçon 81-82.TO - A Gauche : vue sur la rive droite en début de tronçon.
A droite : vue du lit du ruisseau vers l'amont ; photo prise à la limite avec l'ouvrage béton.

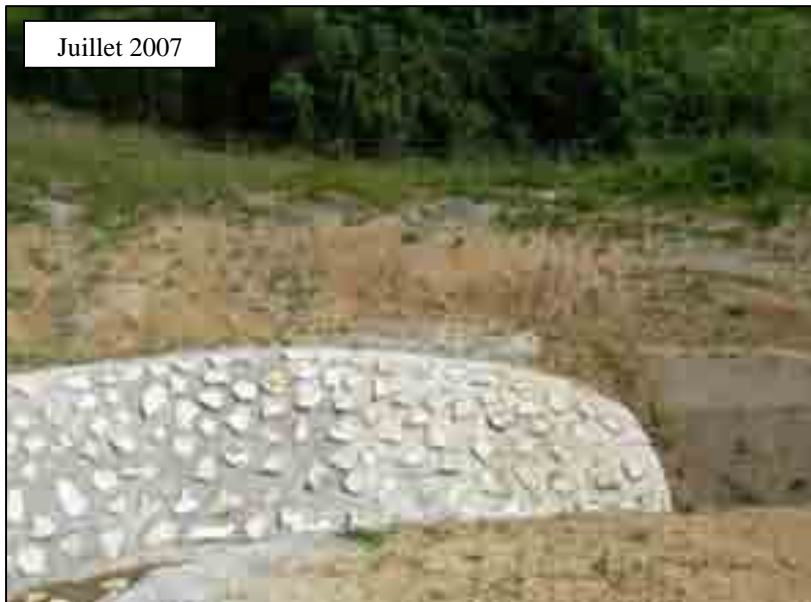
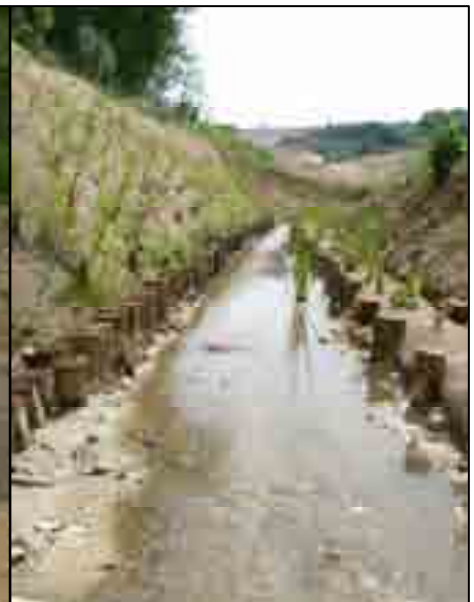
Juillet 2007

Tronçon 81-82. T1 A gauche : vue sur la rive droite en début de tronçon.
A Droite : vue du lit du ruisseau vers l'amont ; photo prise à la limite avec l'ouvrage béton anti-érosif.
Vue de la végétation naturelle sur les berges et dans le lit du ruisseau. Les aménagements de génie écologique.

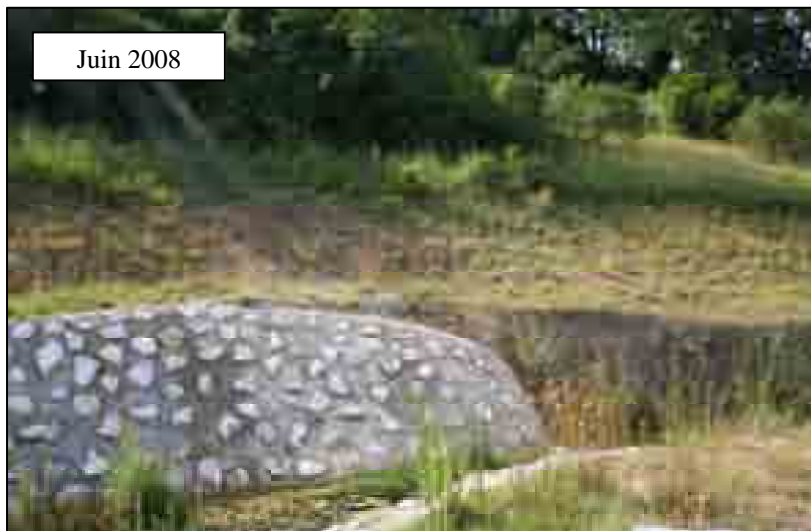
Juin 2008

Tronçon 81-82. T.2 A gauche : vue du tapis de coco qui ne semble pas bien colonisé par la végétation.
A droite : vue sur le ruisseau dont la colonisation végétale, aidée par les boutures, semble en bonne voie.

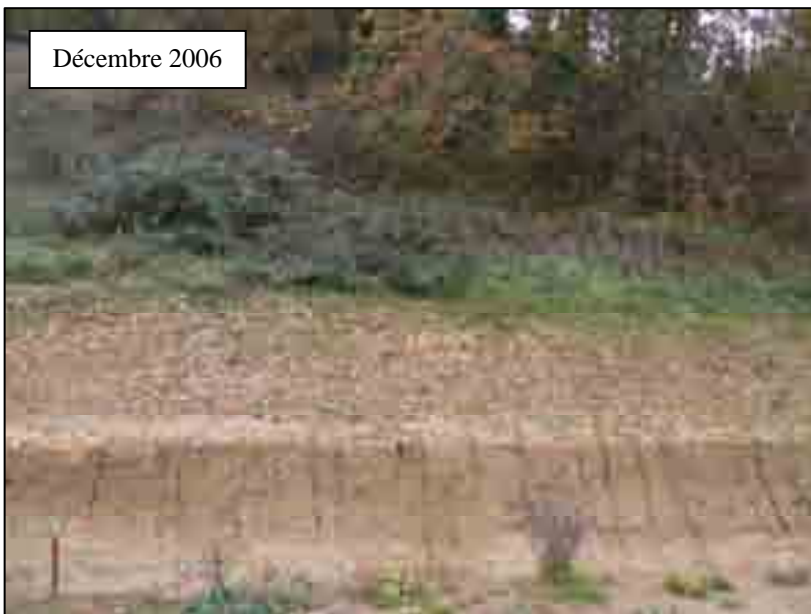
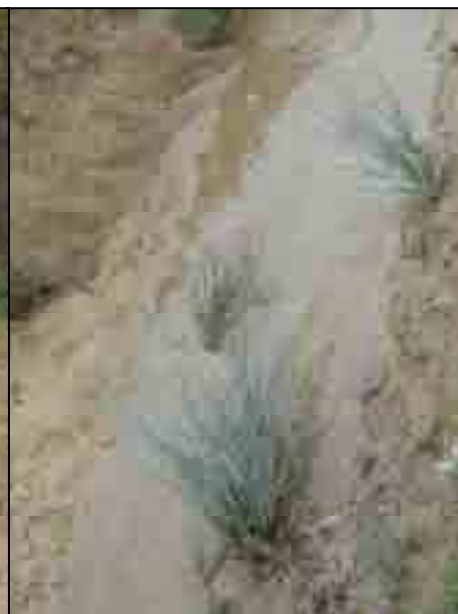
Décembre 2006

Tronçon 82-83. T0 A gauche : vue sur la rive droite en début de tronçon
A droite : vue du lit du ruisseau pris rive gauche. Végétation aquatique immergée inexistante, végétation hygrophile très limitée. Début de reconquête végétale.

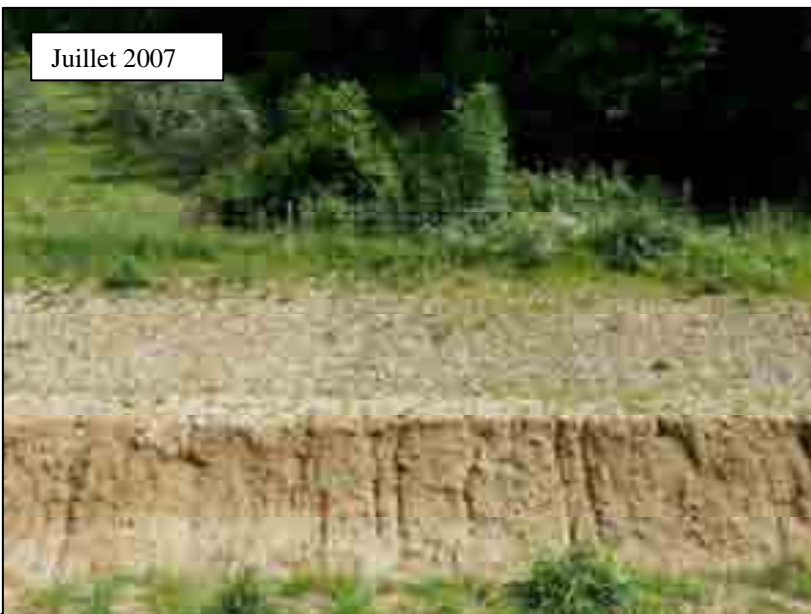
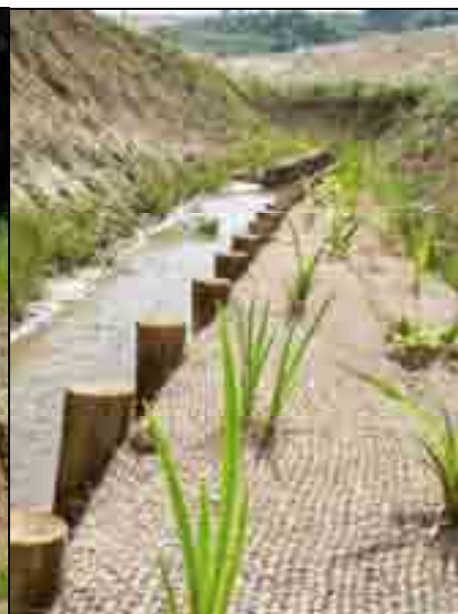
Juillet 2007

Tronçon 82-83. T1 A gauche : vue sur la rive droite en début de tronçon.
A droite : vue du lit du ruisseau pris rive gauche. Aménagement génie écologique en alternance sur la totalité du tronçon, avec implantation flore hygrophile sur boudin de coco.

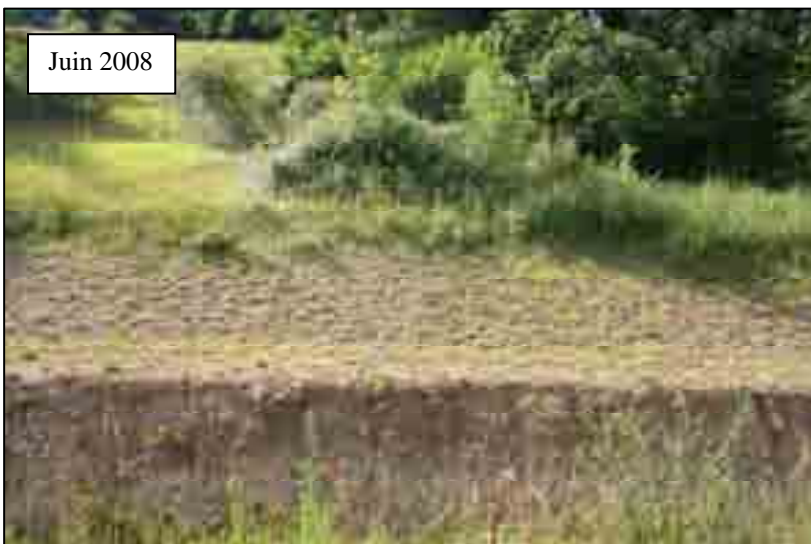
Juin 2008

Tronçon 82-83. T2 - A gauche : vue sur le lit du ruisseau et la berge rive gauche soumise à forte érosion.
A droite, vue sur le lit mineur qui connaît une colonisation végétale moyenne.

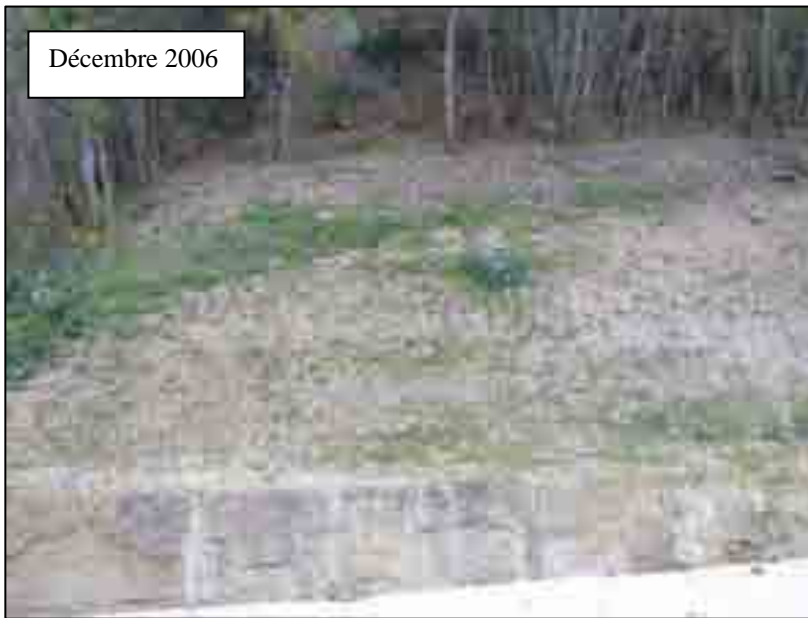
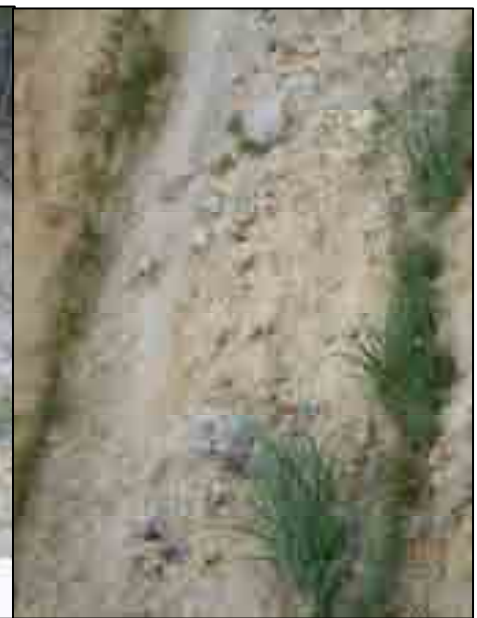
Décembre 2006

Tronçon 83-84. T.0 - Vue sur la rive droite en début de tronçon (marqueur point 83 visible sur le bord gauche de la photo).
- Vue du lit du ruisseau pris rive gauche. Végétation aquatique inexistante, végétation hygrophile très limitée : présence par touffes de joncs, carex et graminées en pieds de berges.

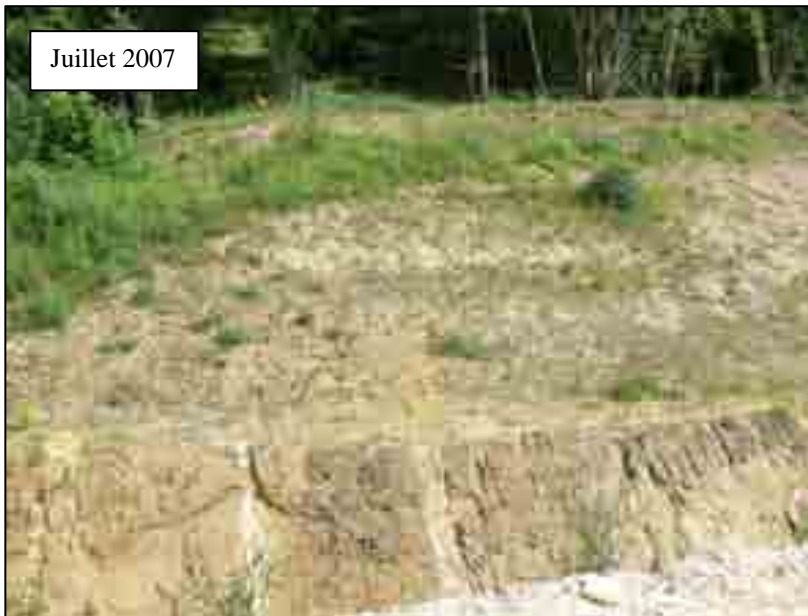
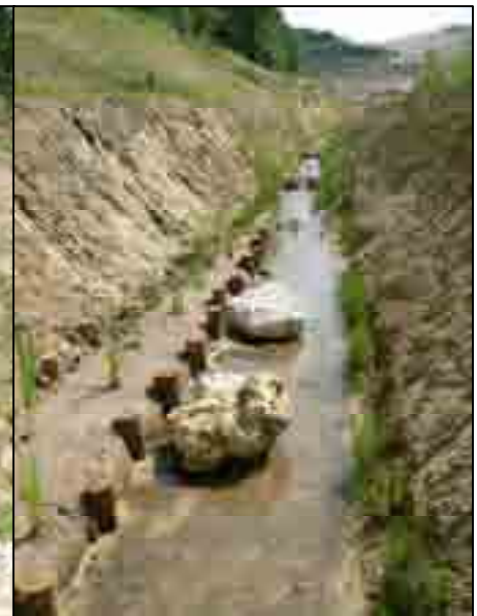
Juillet 2007

Tronçon 83-84. T.1 - Vue sur la rive droite en début de tronçon (marqueur point 83 visible sur le bord gauche de la photo).
- Vue du lit du ruisseau pris rive gauche. Végétation aquatique inexistante, végétation hygrophile très limitée : présence par touffes de joncs, carex et graminées en pieds de berges. Aménagement génie écologique en pied de berge, rive droite. Blocs de calcaire issus du chantier ayant roulé dans le lit.

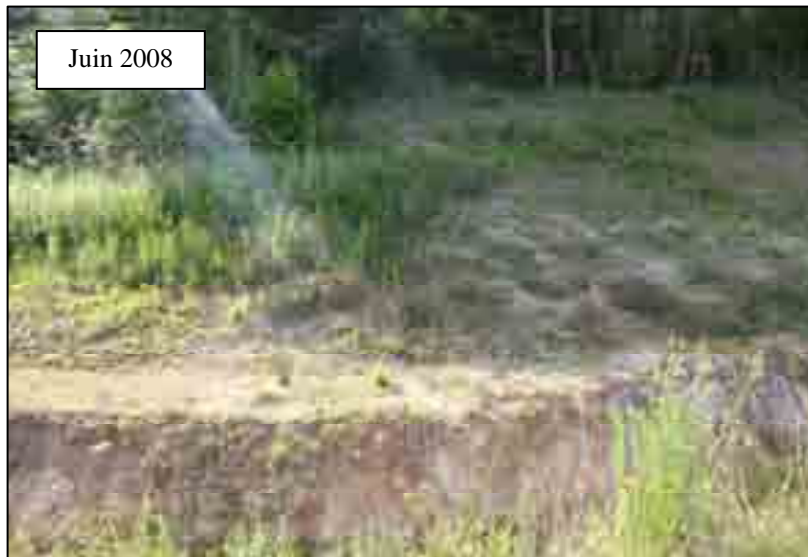
Juin 2008

Tronçon 83-84. T.2- A gauche : vue sur la berge droite du ruisseau en cours de recolonisation végétale. A droite, vue sur le lit mineur bien végétalisé

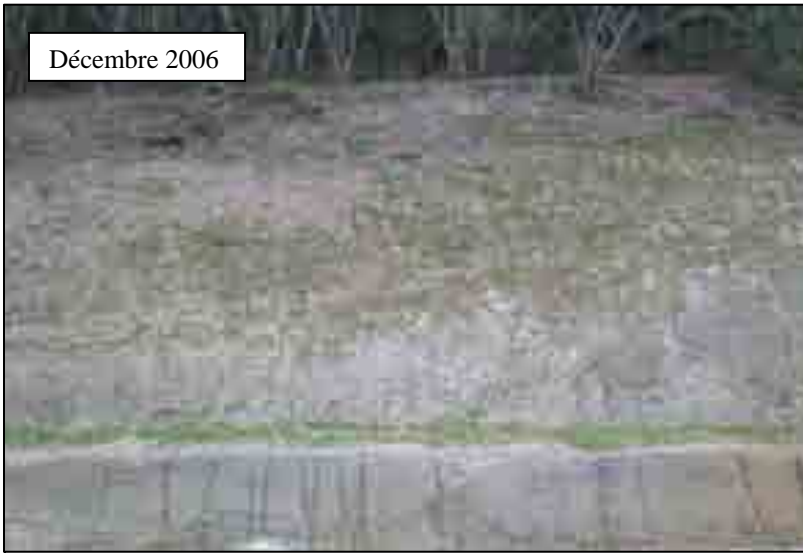
Décembre 2006

Tronçon 84-85.T0. - Vue sur la rive droite en début de tronçon (marqueur point 84 visible sur le haut gauche de la photo). Lisière boisée de chênes pédonculés. Talus en cours de colonisation végétale.
- Vue du lit du ruisseau pris rive gauche. Végétation aquatique inexistante, végétation hygrophile limitée dans le lit au pied de berges.

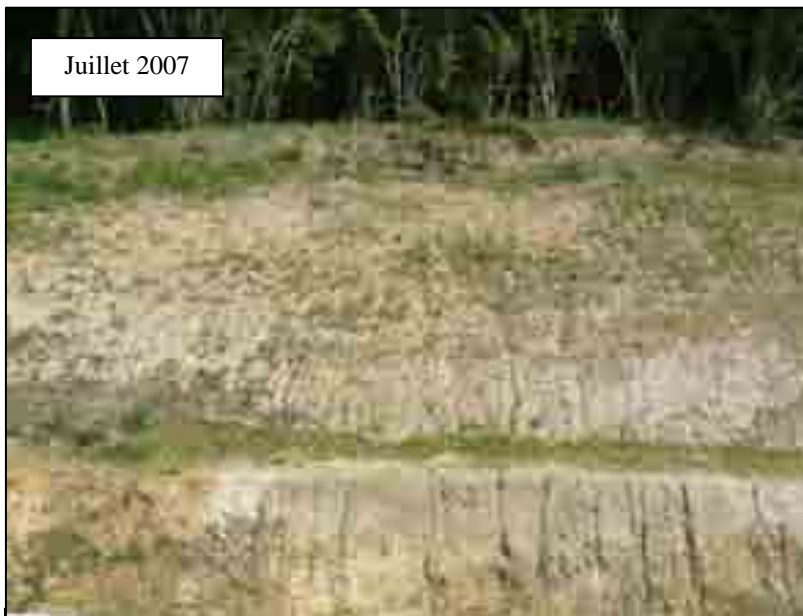
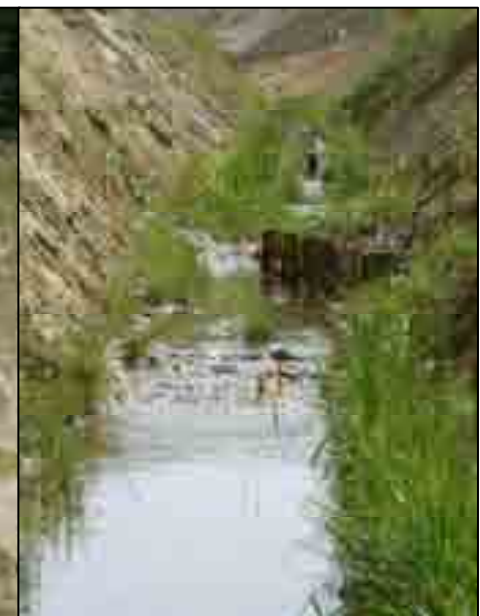
Juillet 2007

Tronçon 84-85.T.1. - Vue sur la rive droite en début de tronçon (marqueur point 84 visible sur le haut gauche de la photo). Lisière boisée de chênes pédonculés. Talus en cours de colonisation végétale. Peu de changements depuis T0.
- Vue du lit du ruisseau pris du lit. Végétation aquatique inexistante, végétation hygrophile en pleine expansion limitée en pied de berges : à côté de graminées présence par touffes de joncs et carex.

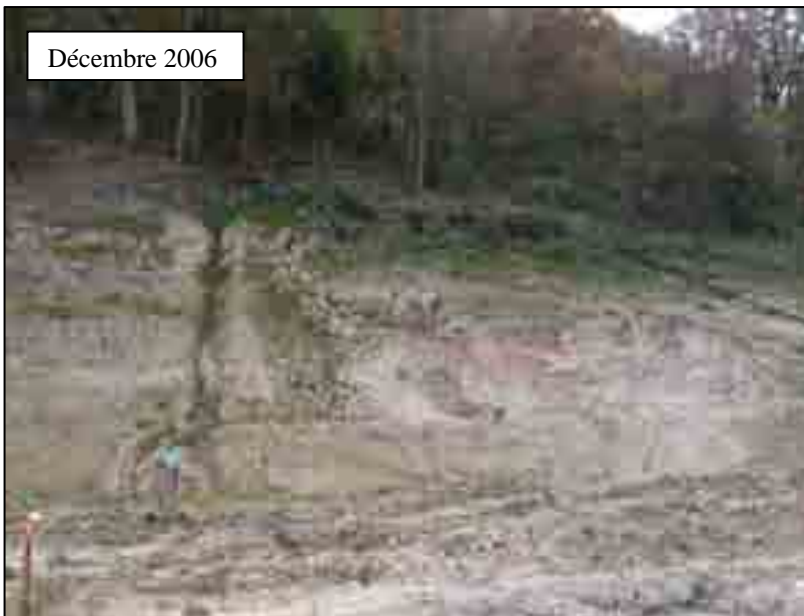
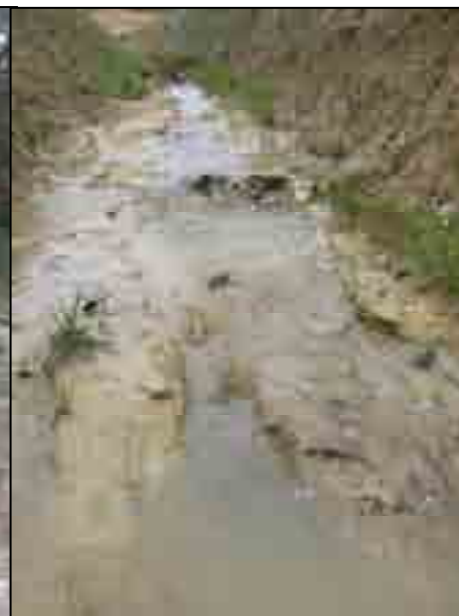
Décembre 2006

Tronçon 85-86. T.0. Vue sur la rive droite en début de tronçon (marqueur point 85 visible sur le haut gauche de la photo).
Vue du lit du ruisseau pris rive gauche. Végétation aquatique inexistante, végétation hygrophile très limitée : présence par touffes de joncs et carex en pied de berces.

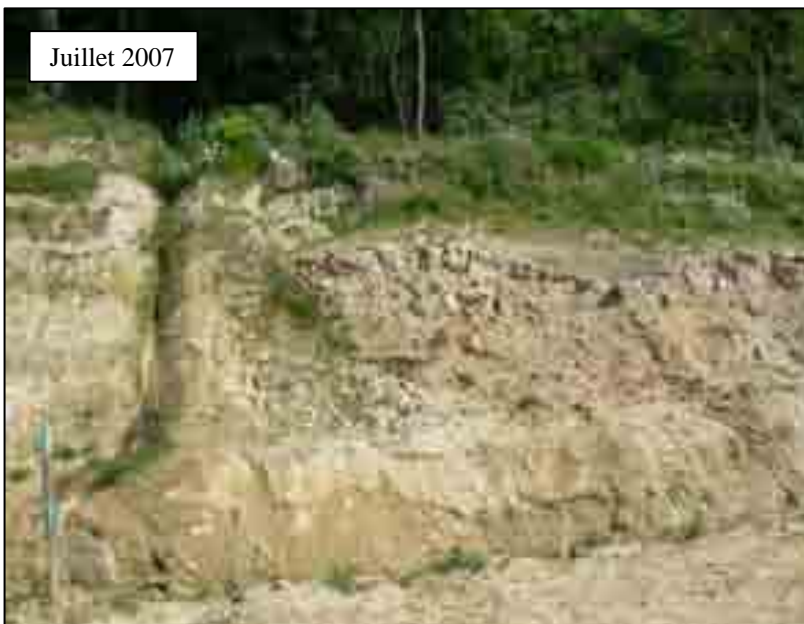
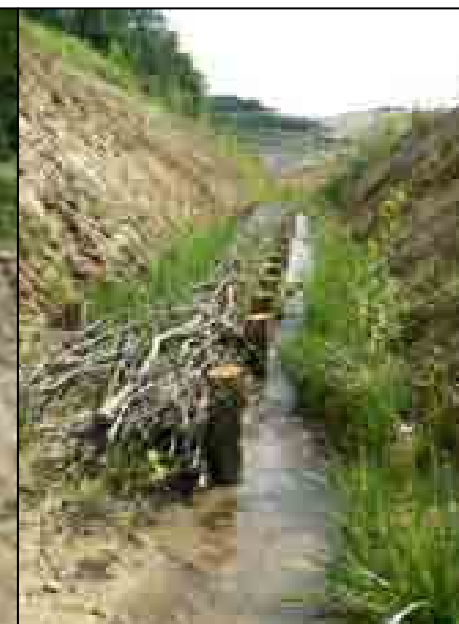
Juillet 2007

Tronçon 85-86. T1. Vue sur la rive droite en début de tronçon (marqueur point 85 visible sur le haut gauche de la photo). La loupe d'érosion n'a pas bougé et semble s'être stabilisée.
Vue du lit du ruisseau pris rive gauche. Végétation aquatique inexistante, végétation hygrophile assez importante en pied de berge, rive gauche : présence par touffes de joncs et carex.

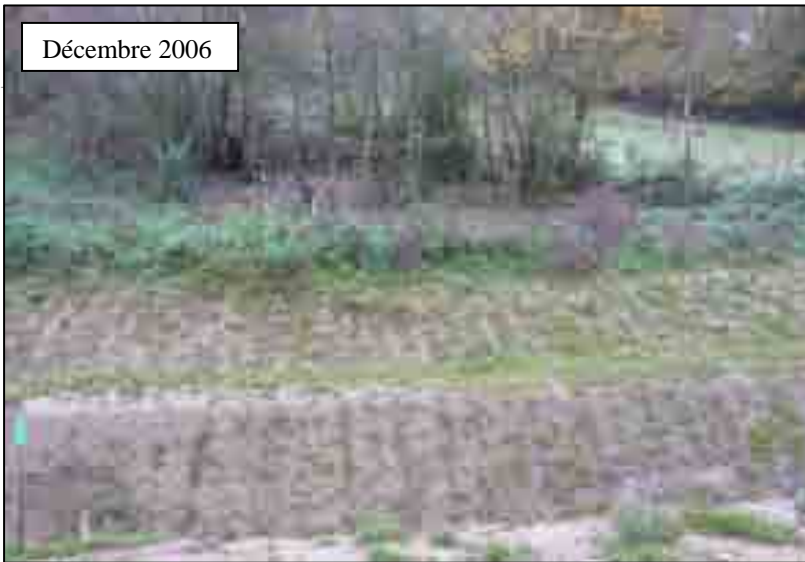
Décembre 2006

Tronçon 86-87.T0. - Vue sur la rive droite en début de tronçon (marqueur point 86 visible sur le haut gauche de la photo). Haut de berge et bas de talus rive droite quasi-entièrement recouverts d'un tapis herbacé.
- Vue du lit où la végétation a pris possession du bord de rive. Entre graminées et carex, quelques saules s'implantent.

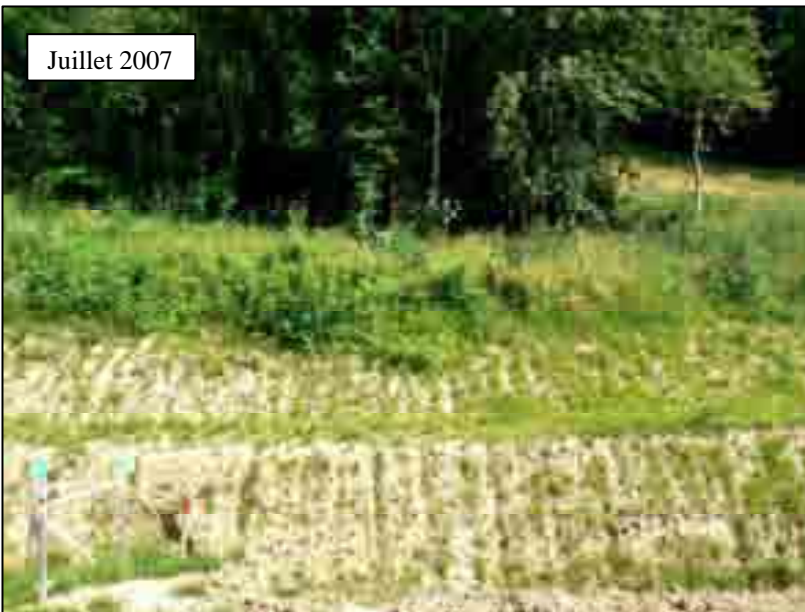
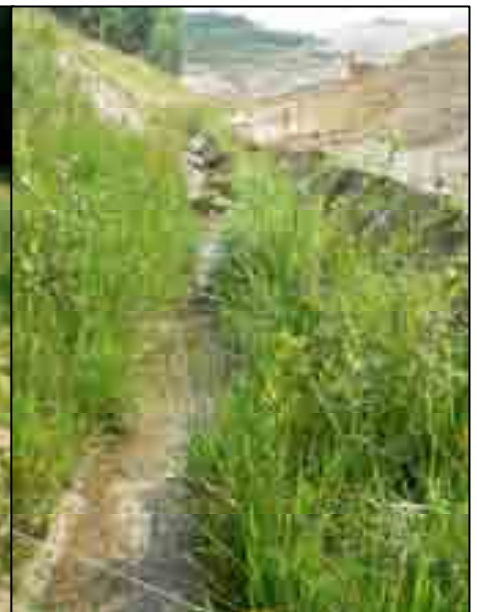
Juillet 2007

Tronçon 86-87. T1. - Vue sur la rive droite en début de tronçon (marqueur point 86 visible sur le haut gauche de la photo).
Densification de la végétation herbacée en haut de berge
- Vue du lit, au pied des deux rives une végétation dense de graminées et carex,

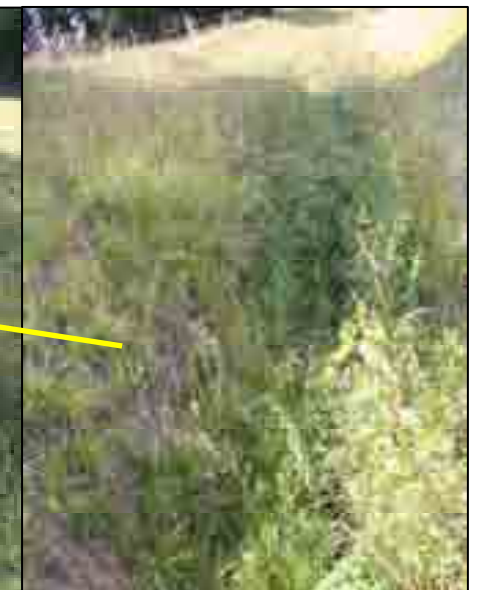
Juin 2008

Tronçon 86-87. T2. - A gauche, vue sur la rive droite et le talus du ruisseau qui se sont considérablement végétalisés.
A droite : vue sur le lit du ruisseau dont la végétation semble se stabiliser. **Noter la présence de l'Agriion de mercure**, espèce protégée en France et inscrite à l'annexe II de la directive Habitat.

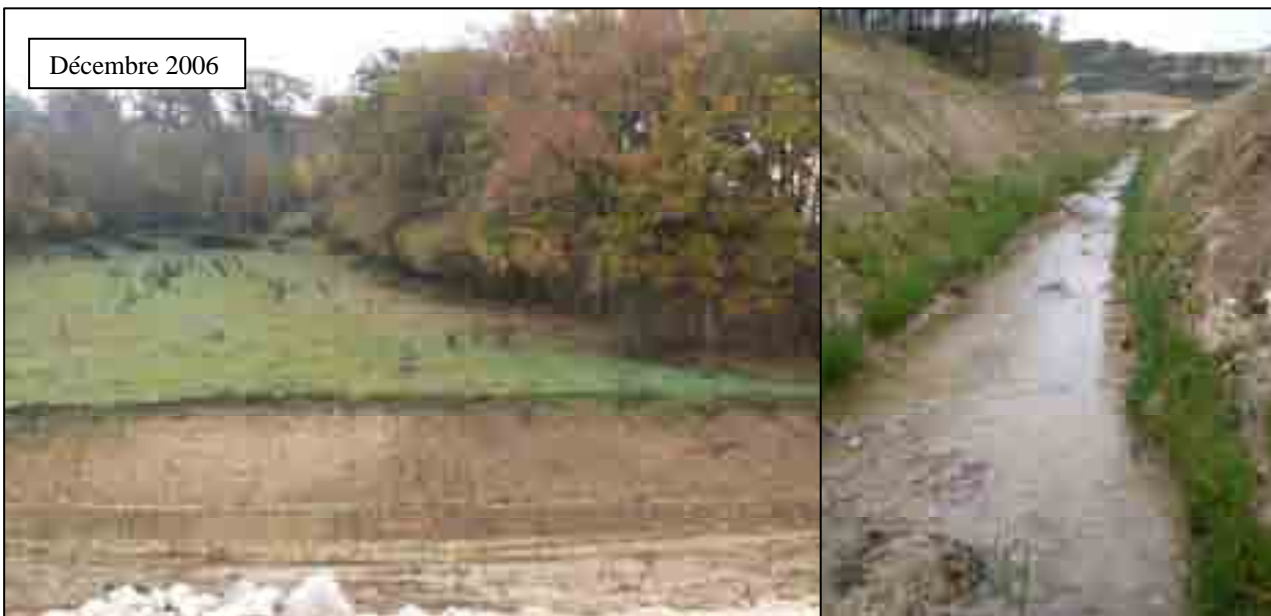
Décembre 2006

Tronçon 87-88.T.0 - Vue sur la rive droite en début de tronçon (marqueur point 87 visible sur la prairie de versant, gauche de la photo). Versant en prairie naturelle, talus artificiel à nu, avec encoche et petites rigoles d'érosion. Berges de mêmes. Vue du lit. Etalement du cours d'eau sur tout le lit disponible. Végétalisation des pieds de berges.

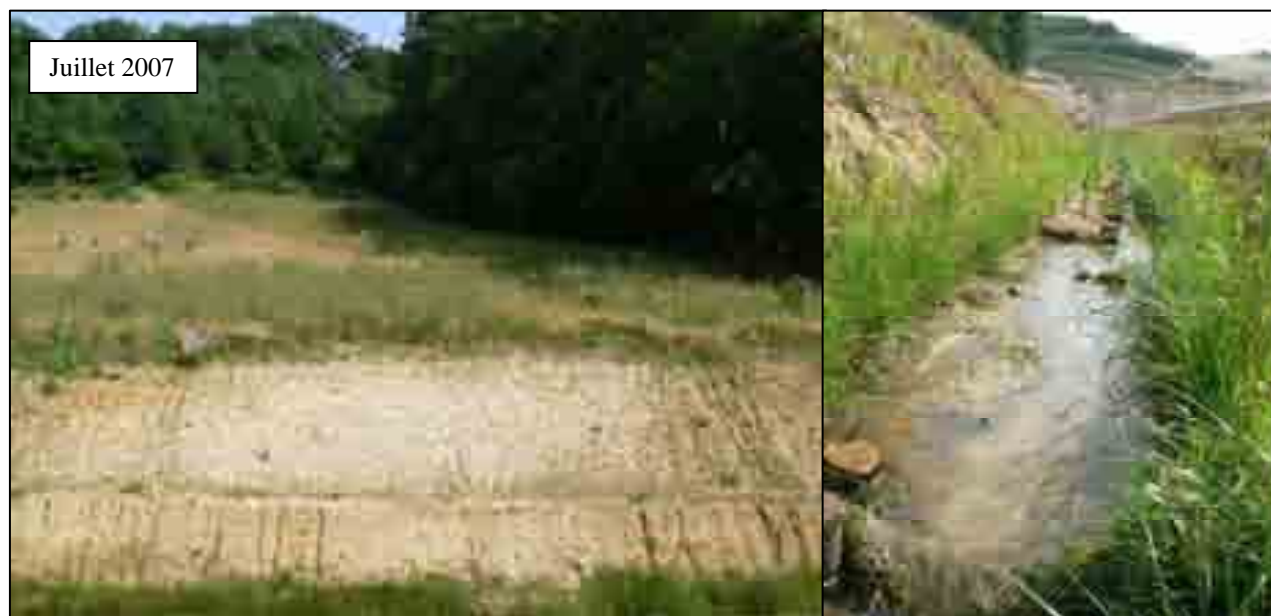
Juillet 2007

Tronçon 87-88. T1. - Vue sur la rive droite en début de tronçon (marqueur point 87 visible sur la prairie de versant, gauche de la photo). Talus artificiel à nu, avec encoche et petites rigoles d'érosion sans évolution notable depuis T0. Peu de végétalisation. Berges de mêmes. Vue du lit. Etalement du cours d'eau sur tout le lit disponible.

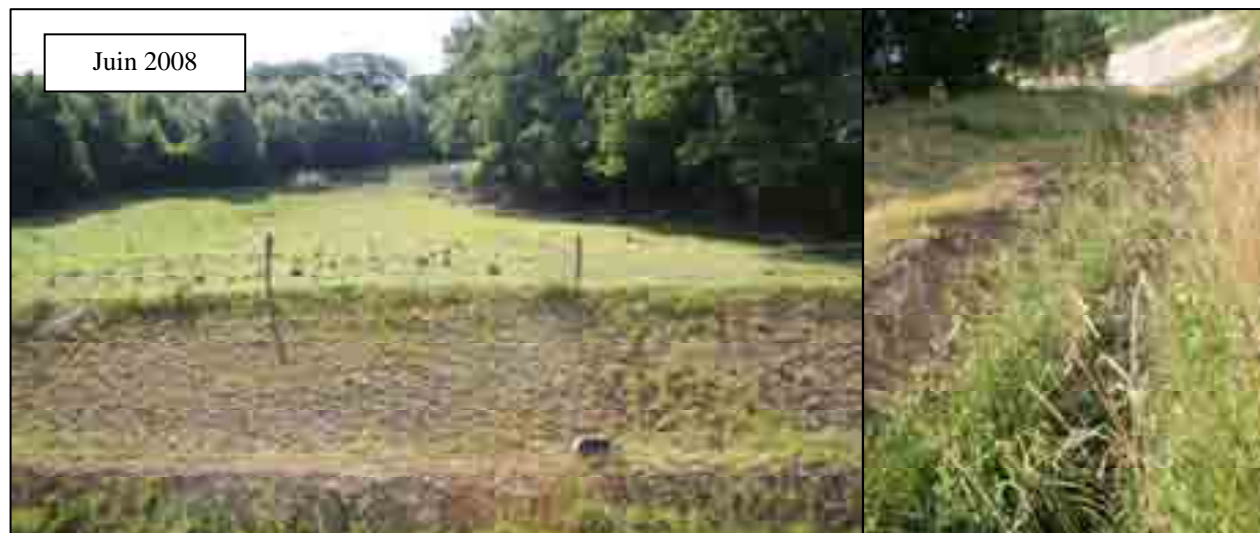
Juin 2008

Tronçon 87-88. T2. - A gauche, vue sur le talus et la prairie. Le talus se végétalise peu à peu avec les espèces provenant de la prairie située plus en amont. A droite, vue sur le lit du ruisseau très colonisé par les carex et les graminées ;

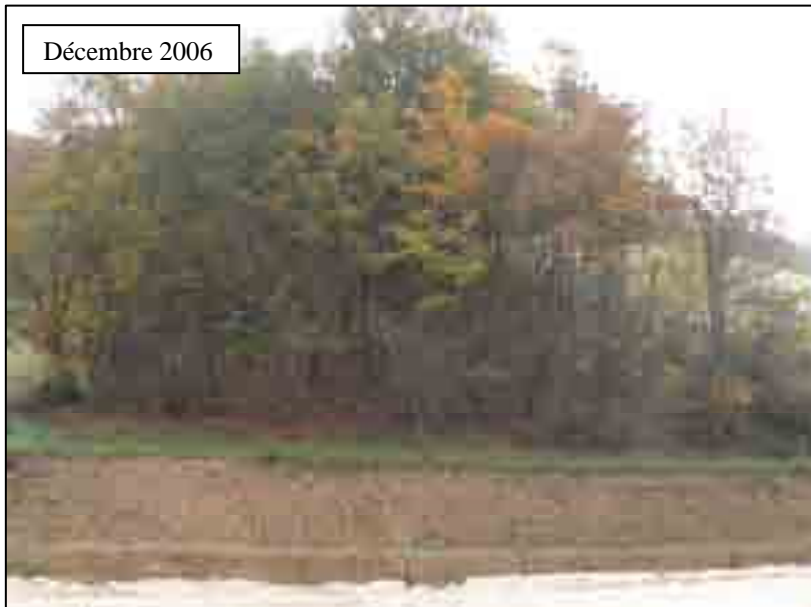
Décembre 2006

Tronçon 88-89. T0. Vue sur la rive droite en début de tronçon (marqueur point 88 visible sur le haut de talus gauche, et le marqueur 89 sur le haut de talus droit). – Vue du lit vers l'aval à partir du point 88. Lit large, peu profond au faciès lentique.

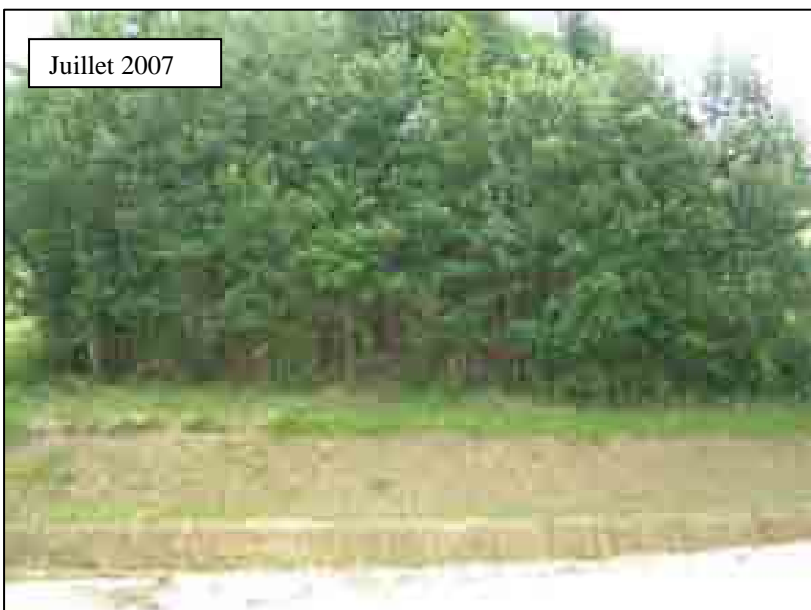
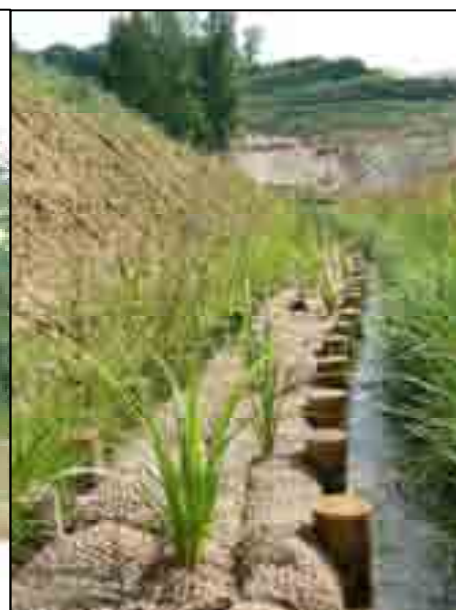
Juillet 2007

Tronçon 88-89.T1. Vue sur la rive droite en début de tronçon (marqueur point 88 visible sur le haut de talus gauche, et le marqueur 89 sur le haut de talus droit). Peu d'évolution depuis T0. Végétalisation timide du talus en graminées – Vue du lit. Rive droite, mise en place de fascines et boudins de coco + terre végétale avec plantation de populage des marais, iris, etc. Importants travaux de retalutage rive gauche avec plantation de boutures de saules (*Salix sp.*).

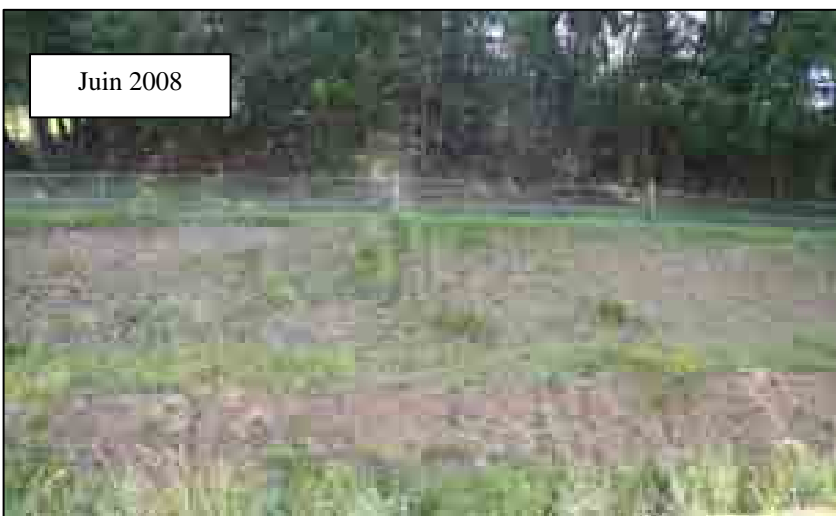
Juin 2008

Tronçon 88-89.T2. A gauche, vue sur le talus et les berges du ruisseau qui sont peu recolonisés par la végétation. A droite, la végétation semi-aquatique a bien colonisé le lit mineur du ruisseau, qui a une largeur de lit réduite et un courant relativement faible.

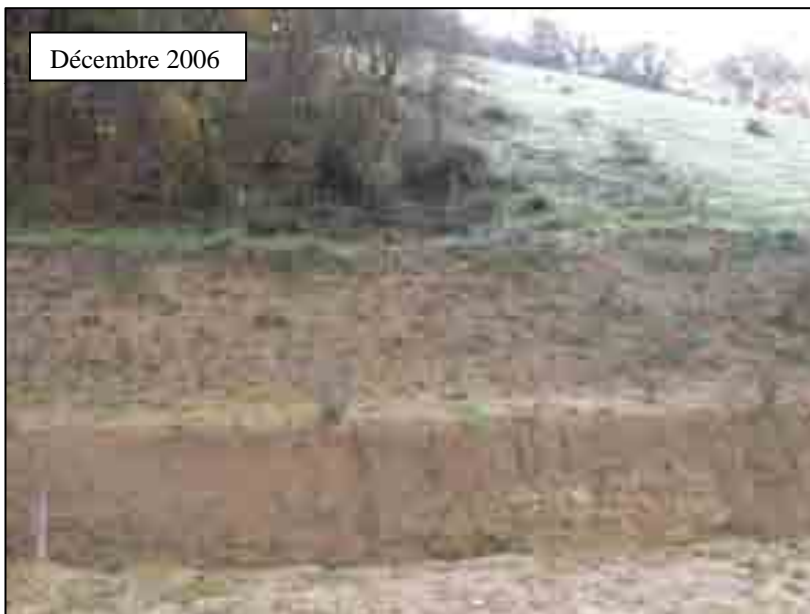
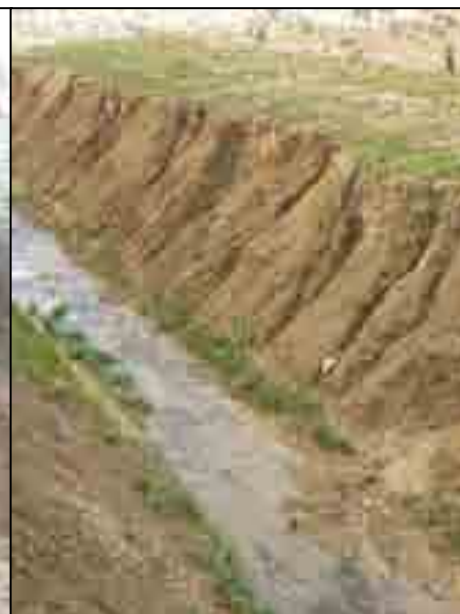
Décembre 2006

Tronçon 89-90. T0. Vue sur la rive droite en début de tronçon (marqueur point 89 visible sur le haut du talus et en bas à gauche de la photo). Vue sur les berges rive gauche du ruisseau. Berges argileuses dénudées et fortement érodées par ravinement.

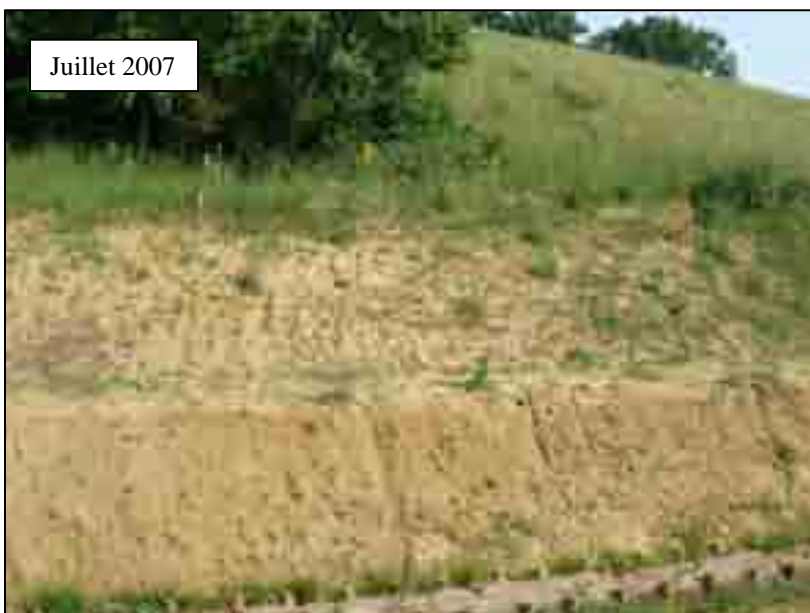
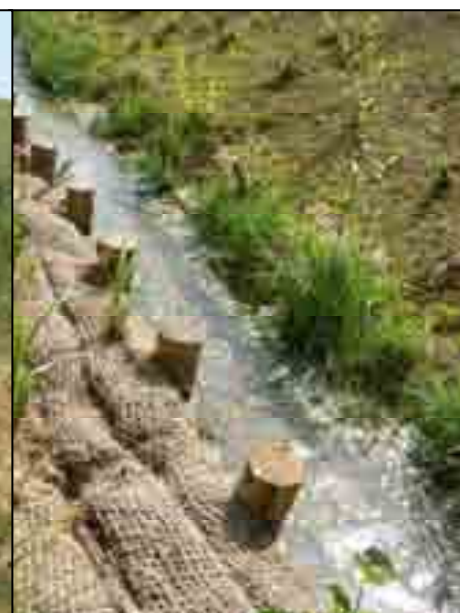
Juillet 2007

Tronçon 89-90. T1. Vue sur la rive droite en début de tronçon (marqueur point 89 visible sur le haut du talus et en bas à gauche de la photo). Pas d'évolution notable sur les talus et haut de berge rive droite du ruisseau. Berges érodées et pentues soumises à un important ravinement. Rive gauche profilée en pente douce avec plantation de pieux de saules.

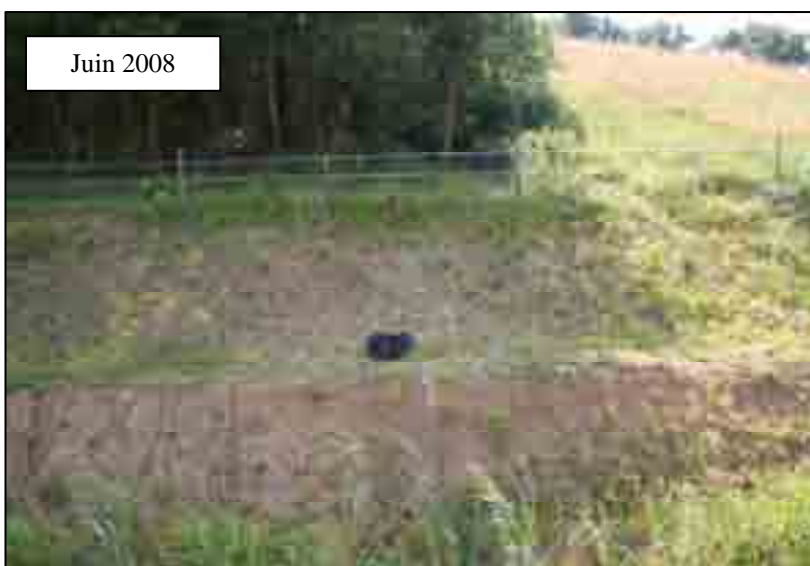
Juin 2008

Tronçon 89-90. T2. A gauche : vue sur le talus et la berge du ruisseau au niveau du point 89. A droite : vue sur le ruisseau et sa végétation rivulaire bien développée.

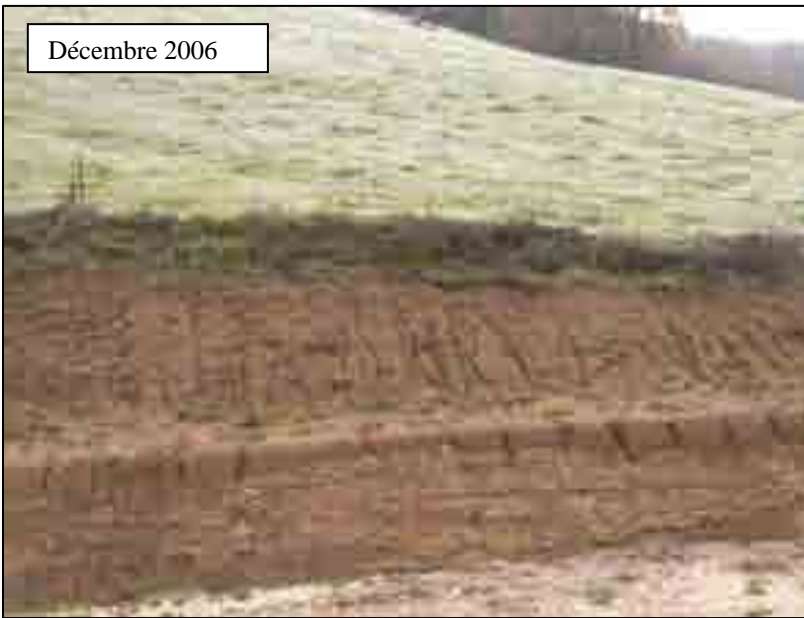
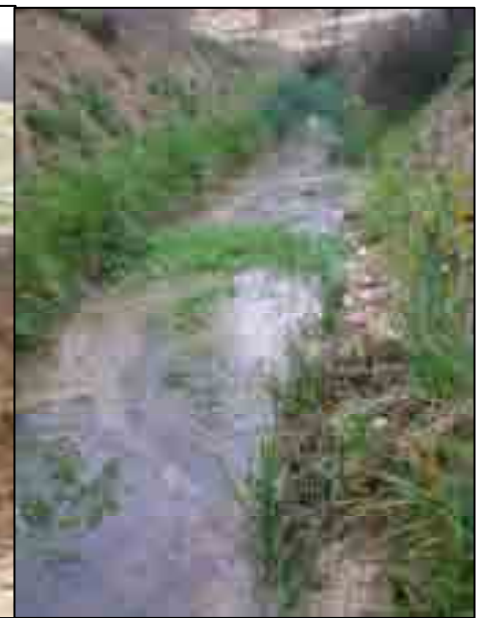
Décembre 2006

Tronçon 90-91. T0. Vue sur la rive droite en début de tronçon (marqueur point 90 visible sur le haut de talus à gauche).
Vue de l'écoulement du lit sur le tronçon. Végétalisation et colonisation naturelle du cours d'eau et des berges en hygrophiles et plantes aquatiques.

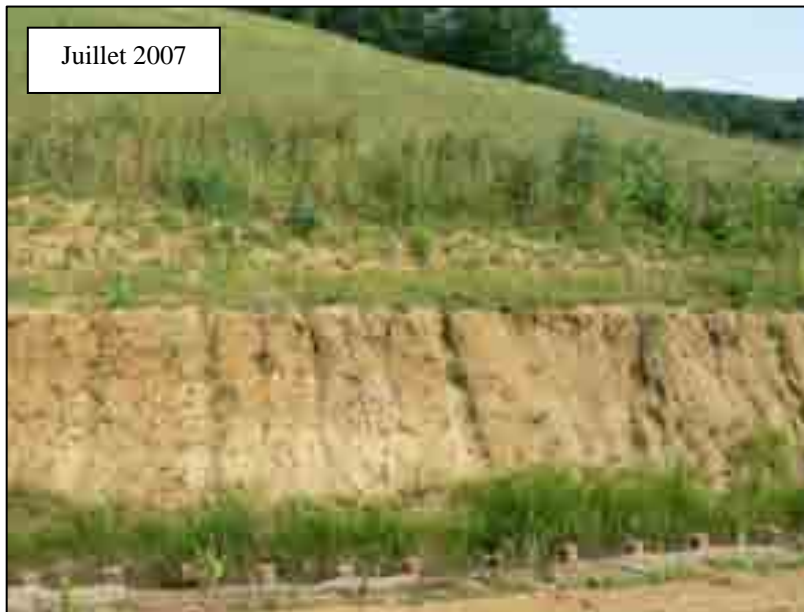
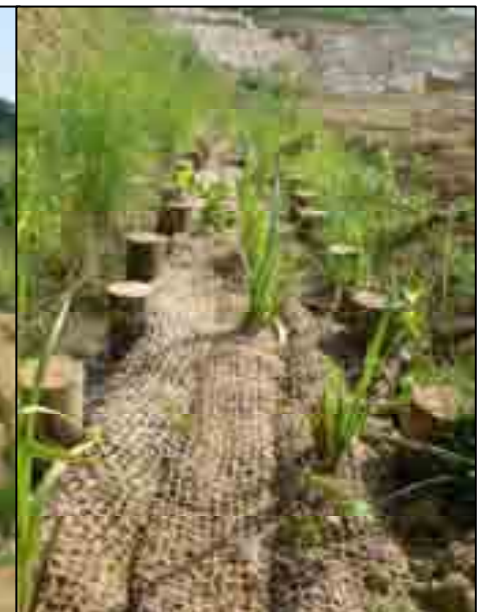
Juillet 2007

Tronçon 90-91. T1. Vue sur la rive droite en début de tronçon (marqueur point 90 visible sur le haut de talus à gauche).
Vue de l'écoulement du lit sur le tronçon en pied de rive droite et contraint par les fascines en coco rive gauche.

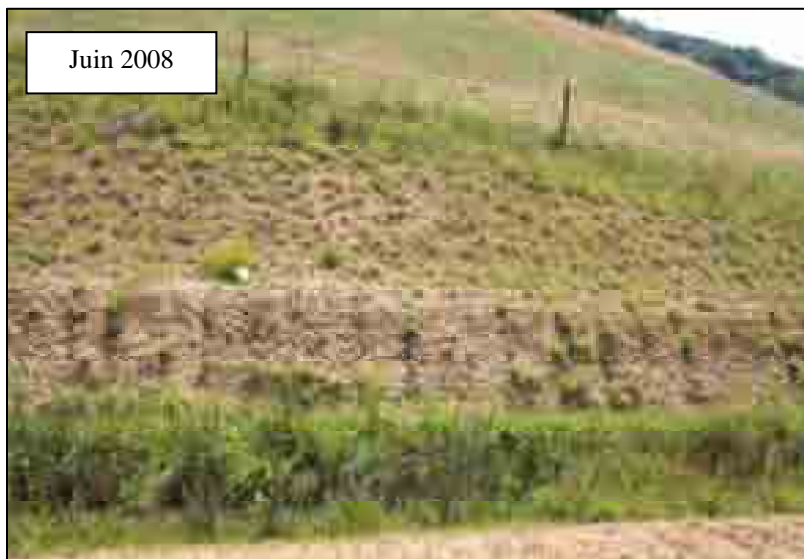
Juin 2008

Tronçon 90-91. T2. A gauche : vue sur le talus peu colonisé par la végétation.
A droite : vue sur le ruisseau et ses berges bien diversifiées.

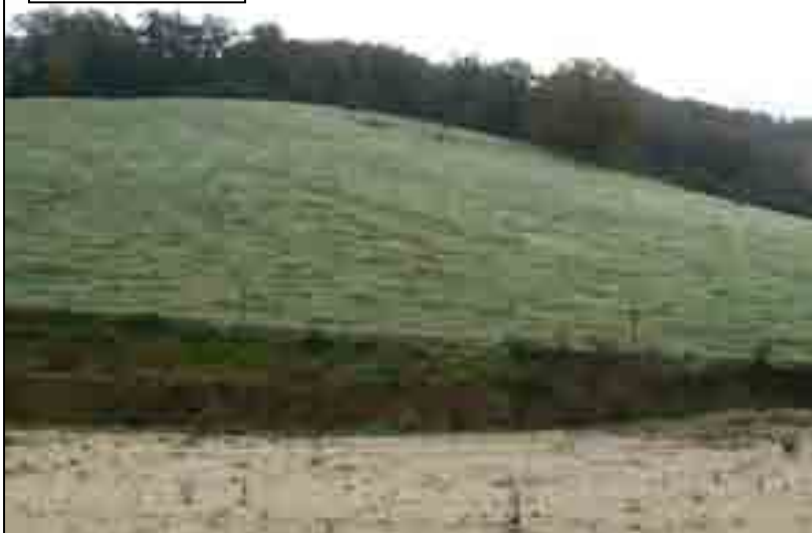
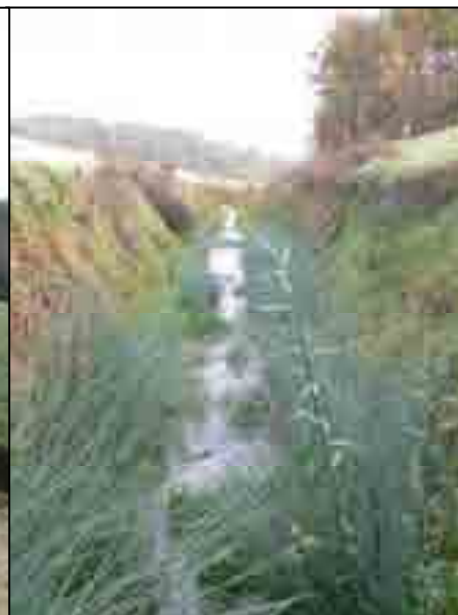
Décembre 2006

Tronçon 91-92.T0. Vue sur la rive droite en début de tronçon (marqueur point 91 visible sur le haut de, talus à gauche). - Vue du lit en aval du point 92. Bas de berges végétalisé : joncs, saules, carex, graminées. Immergés dans le cours du lit on retrouve characées et herbiers.

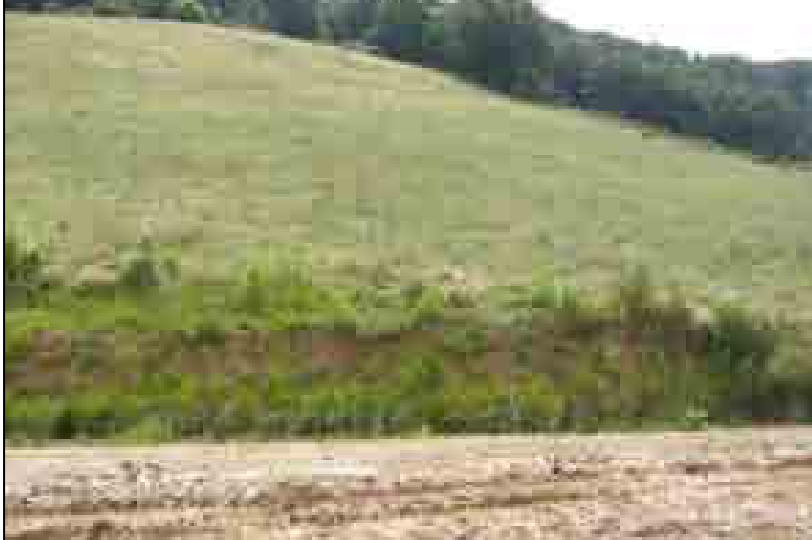
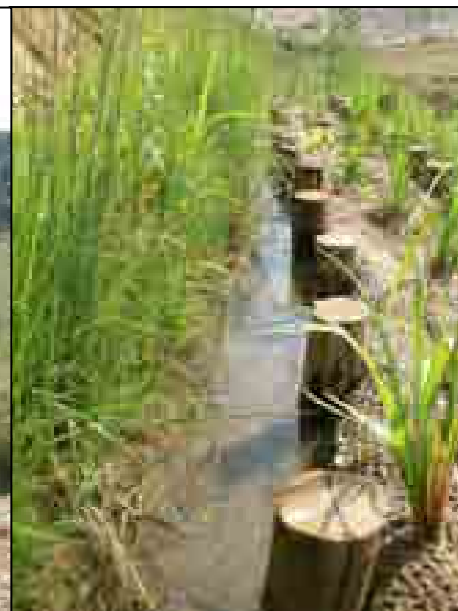
Juillet 2007

Tronçon 91-92. T1. Vue sur la rive droite en début de tronçon (marqueur point 91 visible sur le haut de, talus à gauche). - Vue du lit en aval du point 92. Bas de berges végétalisés : joncs, saules, carex, graminées. Aménagements de fascines restreignant le lit du ruisseau. Les herbiers à characées observés en T.0 ont pratiquement tous disparus.

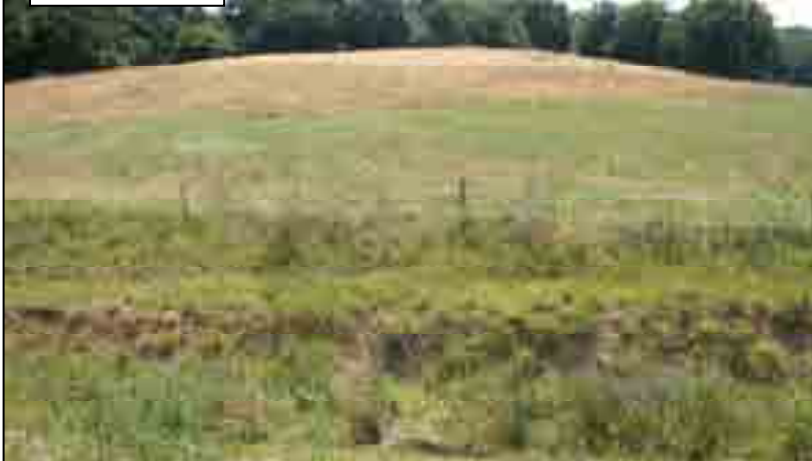
Juin 2008

Tronçon 91-92. T2. A gauche : vue sur le talus en bord de berge droite et sur la prairie en amont.
A droite, vue sur la végétation rivulaire du ruisseau où se développent les Typhes (massettes), Carex et autres joncs.
