SUIVI D'ETUDE

**RN21 Rectification des virages de Pujols
Réhabilitation du ruisseau de Larpigne
1^{ère} tranche - secteur amont**

ETAT DES LIEUX DU RUISSEAU DE LARPIGNE

Etat après premiers travaux de réhabilitation :

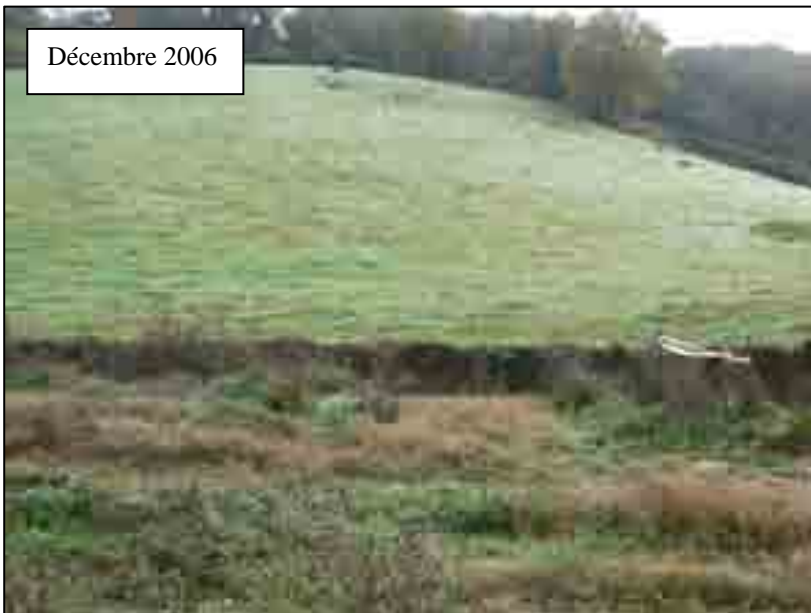
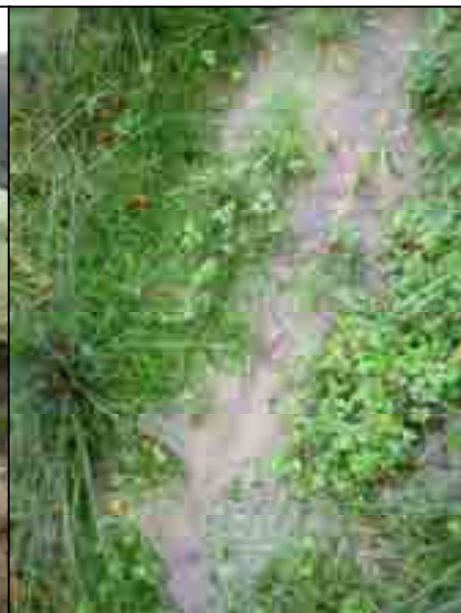
Décembre 2006

Tronçon 92-93. Vue sur la rive droite en début de tronçon. Vue du lit du tronçon 92-93. Bas de berges végétalisés, présence de plantes hygrophiles et aquatiques (joncs, saules, carex, graminées, characées, etc.)

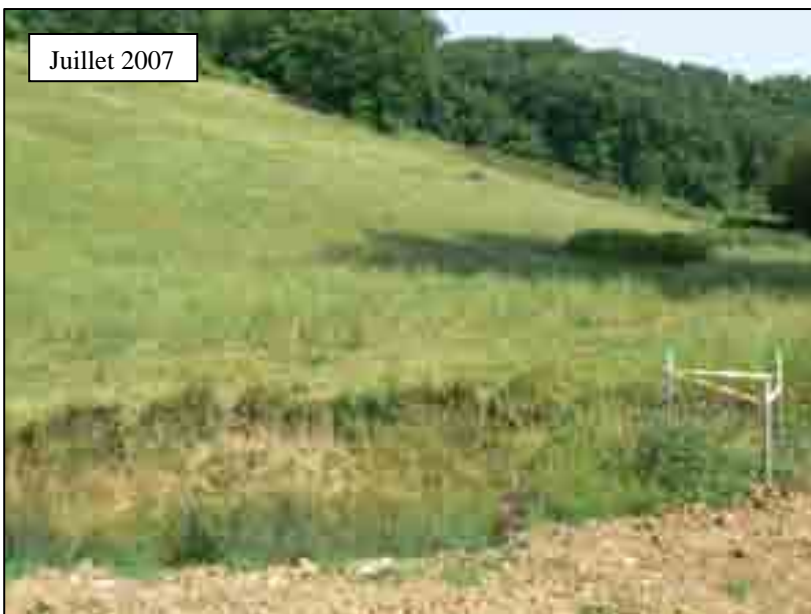
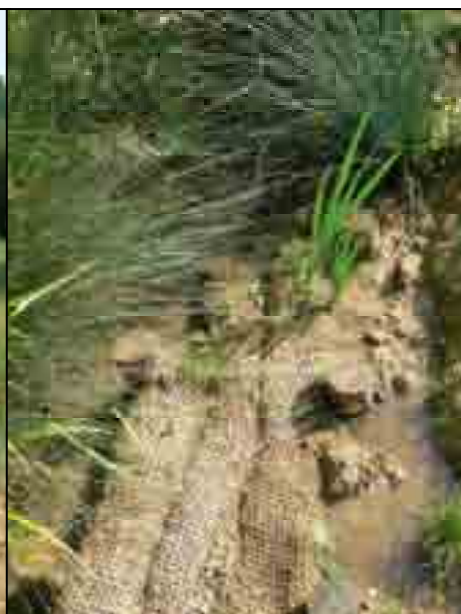
Juillet 2007

Tronçon 92-93. Vue sur la rive droite en début de tronçon. Vue du lit du tronçon 92-93. Bas de berges végétalisés, présence de plantes hygrophiles et aquatiques (joncs, saules, carex, graminées). Reliquat d'herbiers à characées. Le lit, notablement réduit par le fascinaae.

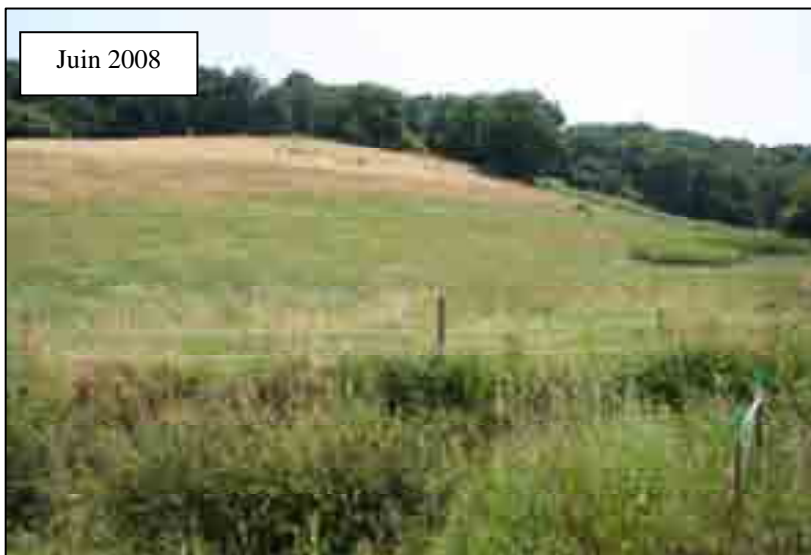
Juin 2008

Tronçon 92-93. A gauche : vue sur la végétation des berge et du talus en bordure de ruisseau.
A droite : vue sur le ruisseau très végétalisé, en particulier colonisé par la Prêle et les joncs.
